MODULABSCHLUSSARBEIT MODUL 5

Radaufhängung und Bremsanlage kontrollieren, diagnostizieren und reparieren

Delahaye 135-M Chapron Sport Coupé 1938

Rudolf Siegrist

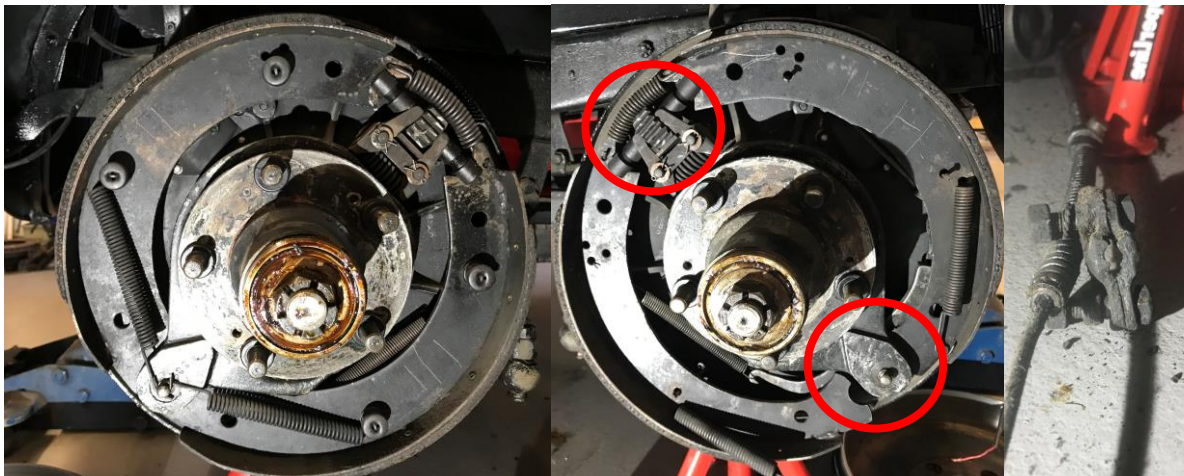
Bild 1 Vorderrad links

Bild 2 Vorderrad rechts

Bild 3 (vgl. Text)

Bild 1 und 2 zeigen die **Bremse des Typs Simplex** (eine auflaufende und eine ablaufende Bremsbacke). Gut zu sehen ist auch die manuelle Nachstellung an der Abstützung. Beide Bremsbacken werden durch einen Spreizhebel betätigt. Die Bremswirkung ist bei Vorwärtsfahrt und Rückwärtsfahrt somit die gleiche. Auf der auflaufenden Bremsbacke ergibt sich die grössere Belagsabnutzung.

Bild 3 zeigt die Bremsseilaufhängung am Chassis, die gelöst, demontiert und gereinigt wurde. Danach habe ich wie hinten die Bremsseile an beiden Seiten vom Radschild entfernt.

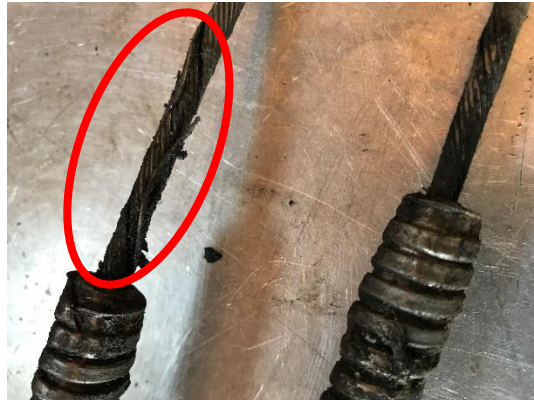
Es zeigte sich schnell, dass sich das Ersetzen der Seile lohnt, war doch eine Seite bereits ziemlich lädiert (Bild 4b).

Bild 4b Da ist keine Sicherheit mehr garantiert!

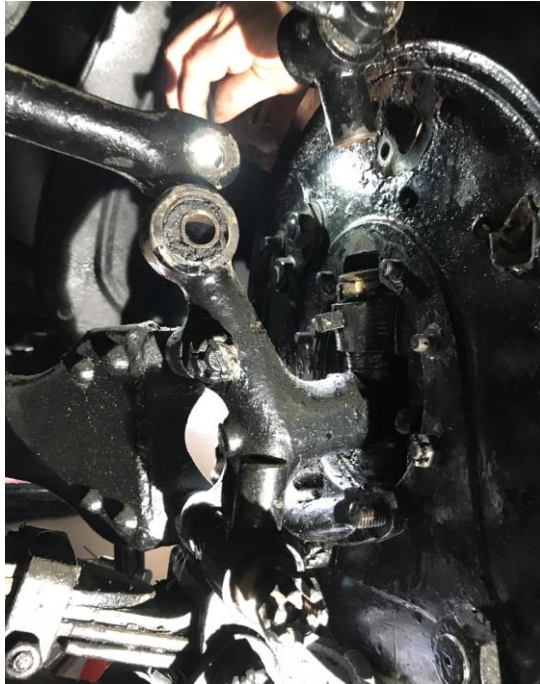
Mit viel Licht untersuchten wir zunächst die Situation an der Vorderachse. Es war schnell klar, wieso die Räder nicht den gleichen Sturz aufwiesen. Uns war auch sofort bewusst, dass die Revision der Vorderachse Priorität vor dem Elektrischen hatte. Die nachfolgenden Bilder sprechen eine klare Sprache:

Bild 6a Da kann der Sturz nicht mehr stimmen!

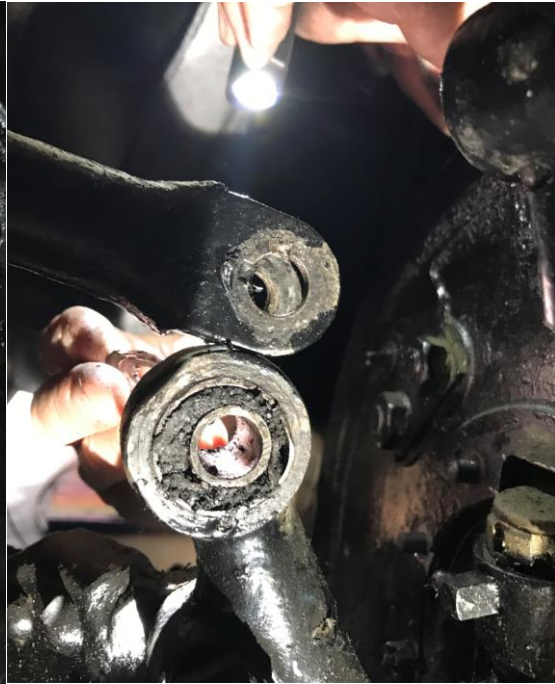
Bild 6b Uns war klar: Lagerbuchsen ersetzen!

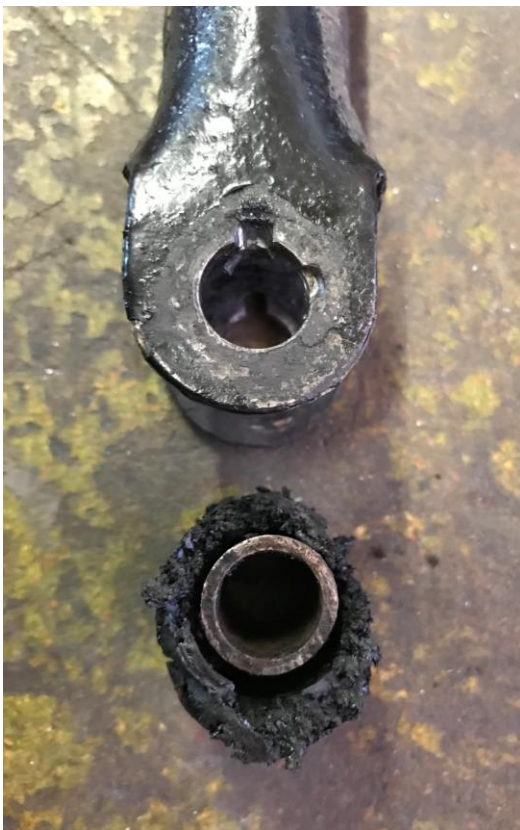
Bild 7a Wartungsarbeiten in 80 Jahren?
Lagerbuchse im Querlenker

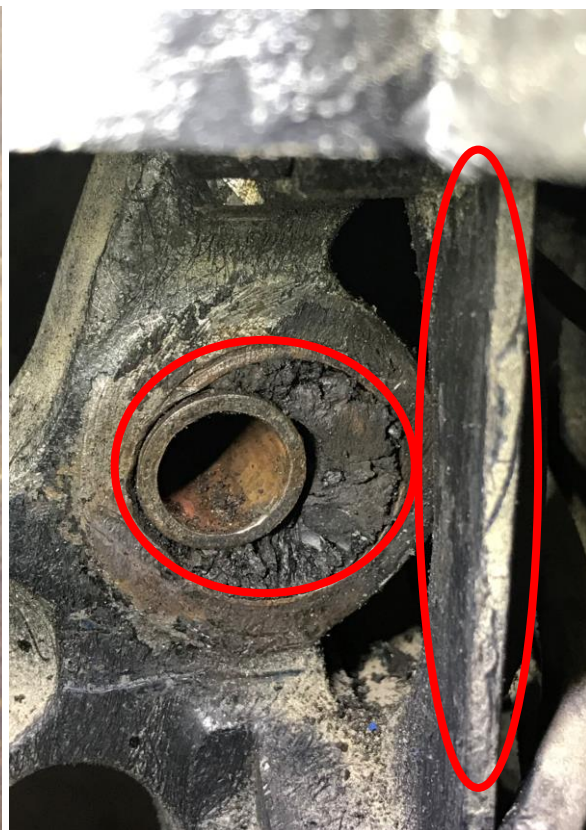
Bild 7b Lagerbuchsen im Querträger (Querträger gegen vorne nicht ausfahrbar!)

Das letzte Bild zeigt mit aller Deutlichkeit die ausgeschlagene Lagerbuchse (Silentbloc) und sein bereits angegriffener Aussenradius. Zum Glück war die Bohrung des Querträgers noch nicht angegriffen. Man kann in Bild 7b auch sehr gut sehen, dass der Silentbloc des Vorderachsträgers innerhalb der Längsträgerprofile des Chassis liegen, was den Ausbau des Achsträgers notwendig macht.

Es war sofort klar: der Querträger (im Bild 7b ersichtlich), der an jeder Seite mit vier grossen Schrauben an den beiden Längsträgern des sich gegen vorne verjüngenden Chassis befestigt wurde, sein Auge der Lagerbuchse passte perfekt in die Lochung (Bild 7b) (Gewichtersparnis am Chassis), musste für die Revision der Vorderachse herunter genommen werden. Aber wie?

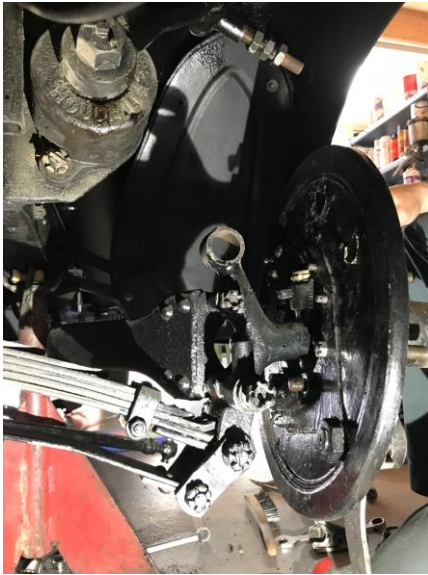
Bild 8a Nur Rad wegnehmen sinnlos

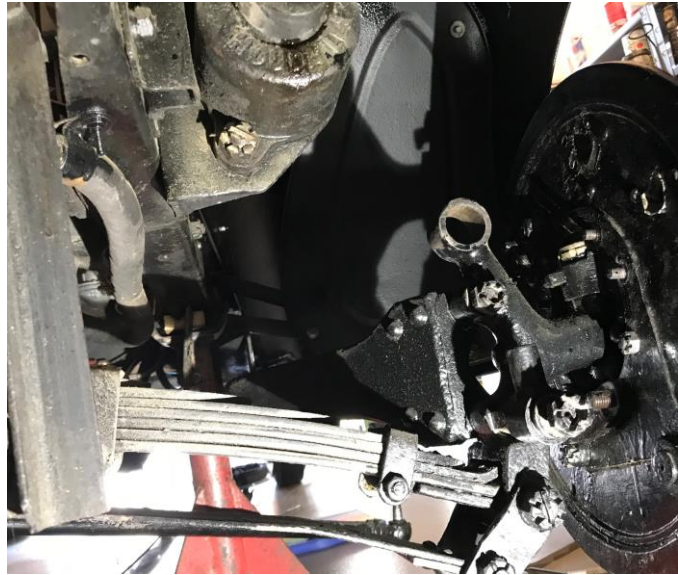
Bild 8b Die ganze Vorderachse muss demontiert werden.

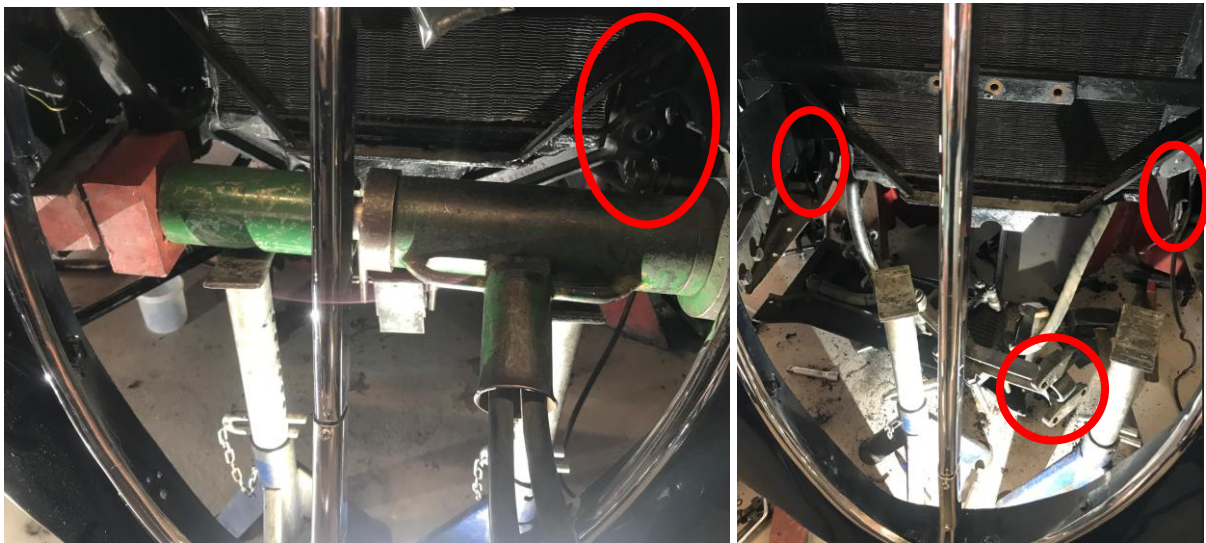
Bild 11a Querträgerauge hinter herausgetrennten Teilen Längsträger **Bild 11b** ... Operation gelungen!

Jetzt wurde furchterregend schweres hydraulisches Geschütz im Vorderachsbereich montiert. Sobald ich alle Carrosserieschrauben und Stossstangenschrauben an den Längsträgern gelöst hatte, begann Arthur die beiden Längsholme des Chassis vorsichtig zu spreizen: ein Zentimeter, zwei Zentimeter, dann drei Zentimeter, immer kontrollierend, ob wir nicht irgendwo einen irreparablen Schaden anrichten würden. Zwischen fünf und sechs Zentimeter Spreizung sahen wir, dass wir nach dem Lösen der acht Schrauben des Querträgers diesen nach vorne ausfahren konnten. Das nachfolgende Bild zeigt markiert die entscheidenden Stellen:

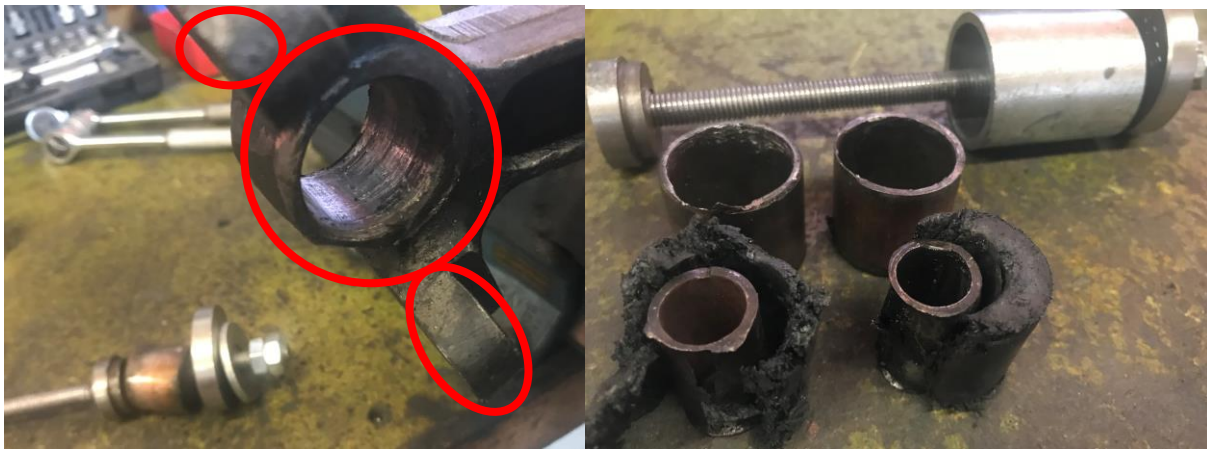
Wie notwendig das Wechseln der Lagerbuchsen war, beweisen die beiden nächsten Fotos: Bild 15a zeigt das freigelegte Auge des Querträgers. Bild 15b zeigt schonungslos die herausoperierten defekten zwei Lagerbuchsen.

Bild 15a Querträgerauge mit den beiden Flanschen

Bild 15b Ersatz tut Not!

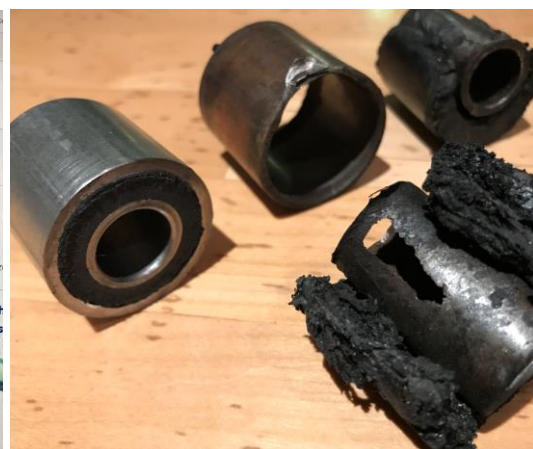
Bild 16b Alte und neue abgedrehte Lagerbuchse

Den äusseren Stahlring drehten wir auf die richtige Länge ab, danach drehten wir den Lagergummi weg und zuletzt sägten wir die innere Stahlhülse auf die richtige Länge ab.

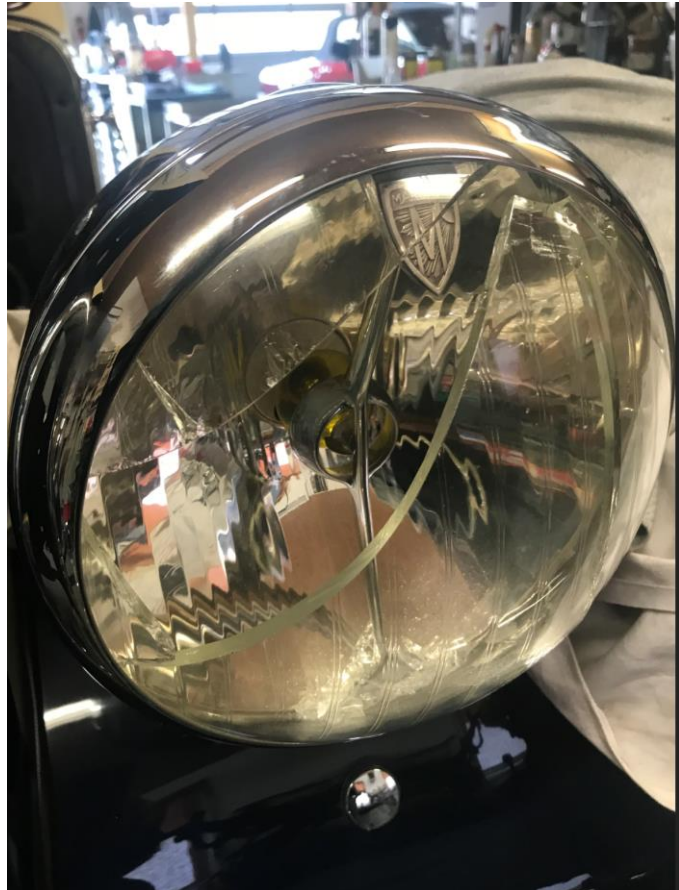
Bild 17b Scherben bringen Glück!?

Leider rutschte der Verlängerungshebel (ein Alu-Rohr) dann in der Verkantung ab, flog durch die Luft, unsere Hornusserqualitäten im Heraufreissen der Arme versagten, der Hebel schlug auf dem Delahaye-Scheinwerfer auf (das Auto stand unweit des Werkbankes!) und das äusserst selten gewordene Scheinwerferglas zerbarst.

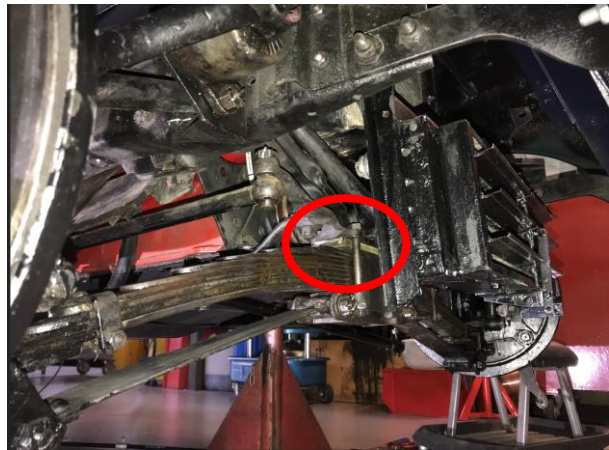
Bild 22b Höherlegung des Fahrzeuges um 1 cm (grün)

Wir nutzten die Gelegenheit und unterlegten die Vorderachse noch mit zwei 0,5 cm-Distanzplatten (hier im Bild 22b grün zu sehen). Ziel war, das Fahrzeug nicht wie ein Dragster (der vorne tiefer liegt als hinten) aussehen zu lassen.

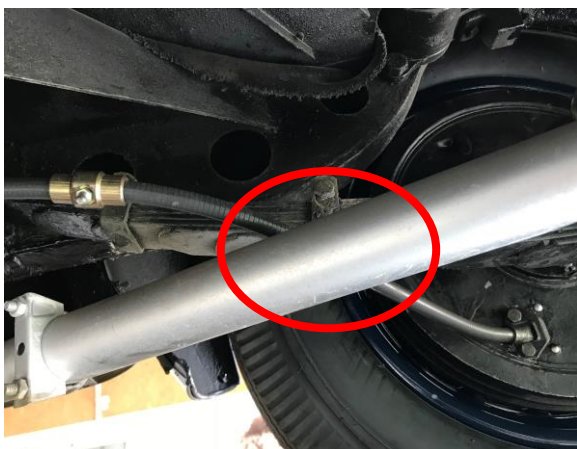
Bild 23a Die Auspuff-Führung ist noch nicht perfekt!
