Modulabschlussarbeit Modul 1

Handlungskompetenzbereich 1.1 Restaurierungsethik/- Kriterien anwenden

DELAHAYE 135-M Chapron Coupé 1938

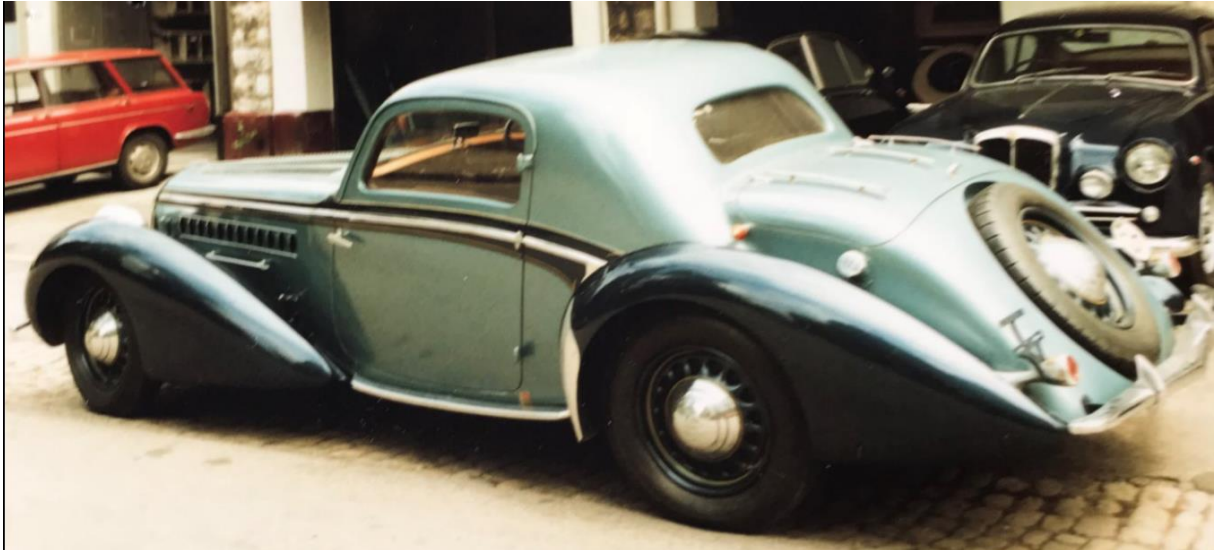
Foto aus der Verkaufsdokumentation Wildi, 1983

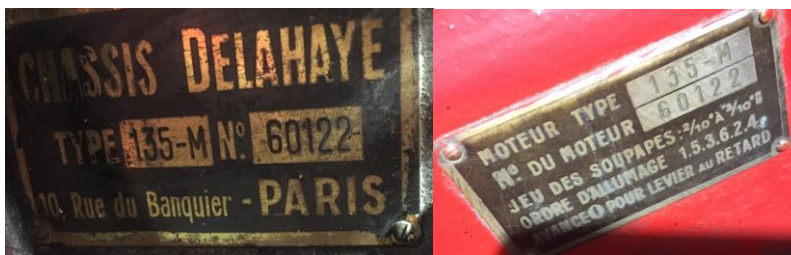
Chassis-Nummer ist identisch mit der Motornummer: 135-M Nr. 60122

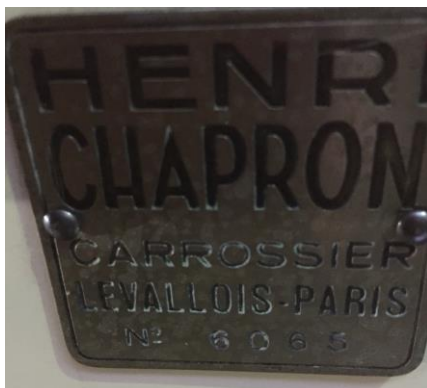
Die Carrosserie-Nummer von Henri Chapron ist mit Nr. 6065 links und rechts des Fahrzeuges angebracht.

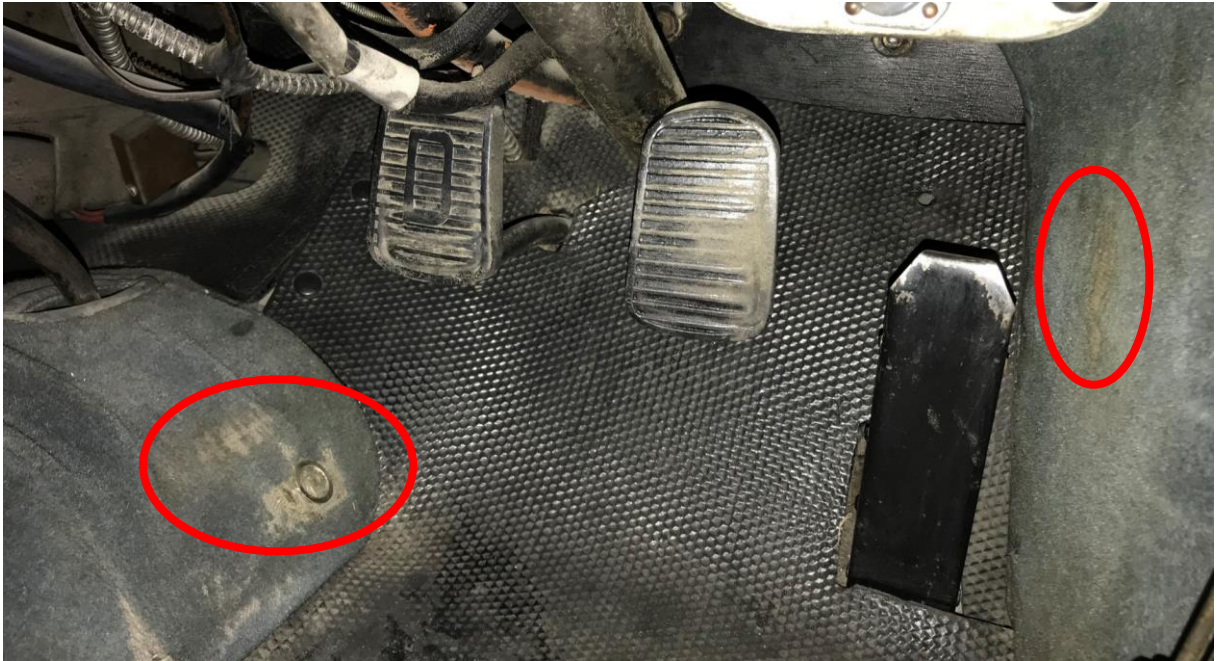
Foto aus dem Fussraum des Autos mit originalem Teppichmaterial und Gummimatten, die nicht zum Original gehören.

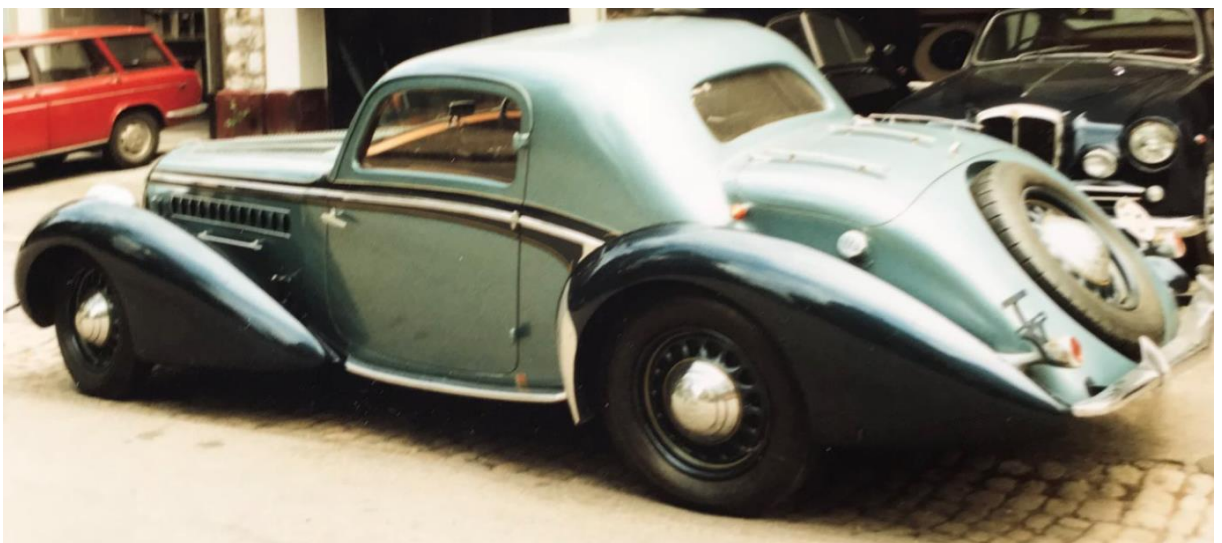
Diese Farbe vom Foto aus dem Jahre 1983 oder ...

... diese vom Foto aus dem Jahre 1986?

Wie sah die korrekte **herstellungszeitliche Lackierung** (materiell wie farblich) aus? Bis dato ist klar, dass die materielle und farbliche Erst-Lackierung in der Sammlungsphase 1 und/oder der Sammlungsphase 2 für immer zerstört wurde (vgl. mit dem Foto von 1983).

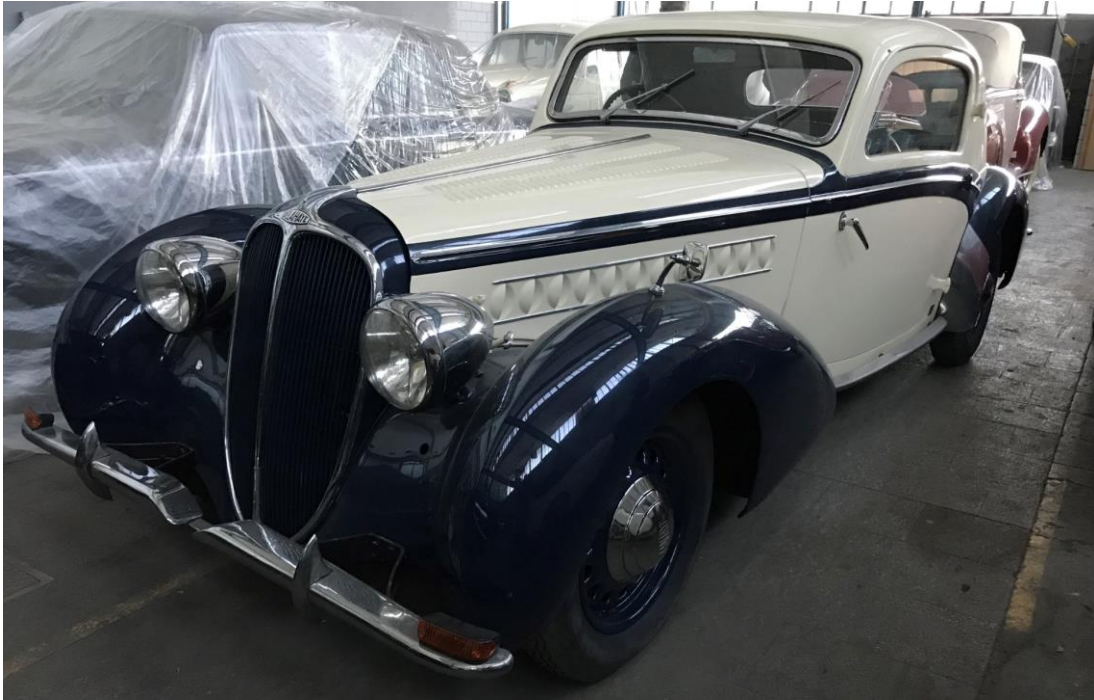
Nach einem genaueren Augenschein fällt auf, dass die **Sonnenblenden** und der **Rückspiegel** noch Beachtung brauchen? **Montagelöcher** weisen darauf hin, dass in der **Sammlerphase II** fragwürdige Entscheide gefällt wurden.

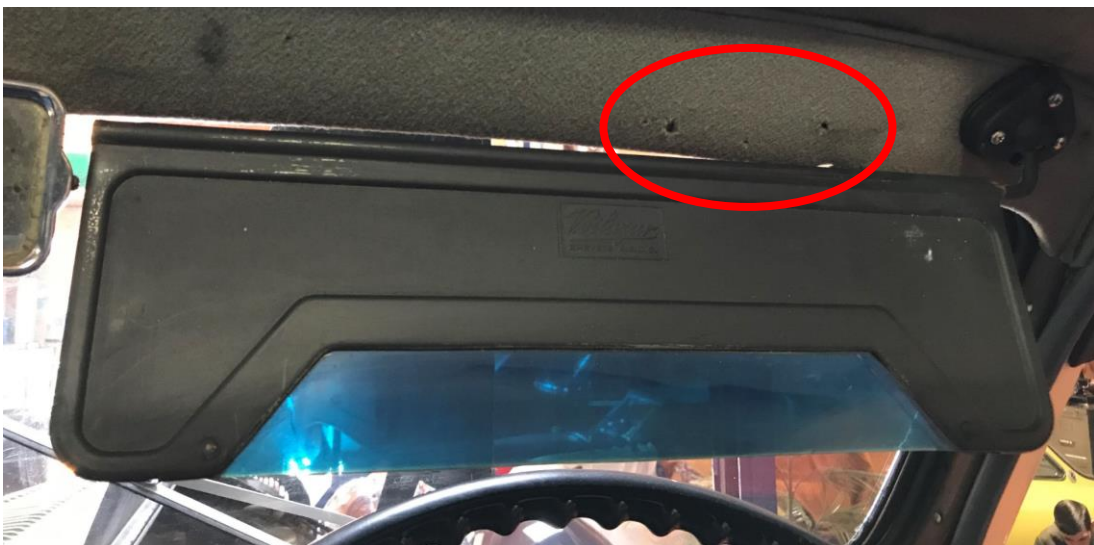
Der Trick: werden die nicht ursprünglichen Sonnenblenden nach oben geklappt, sind die Sünden nicht mehr sichtbar!

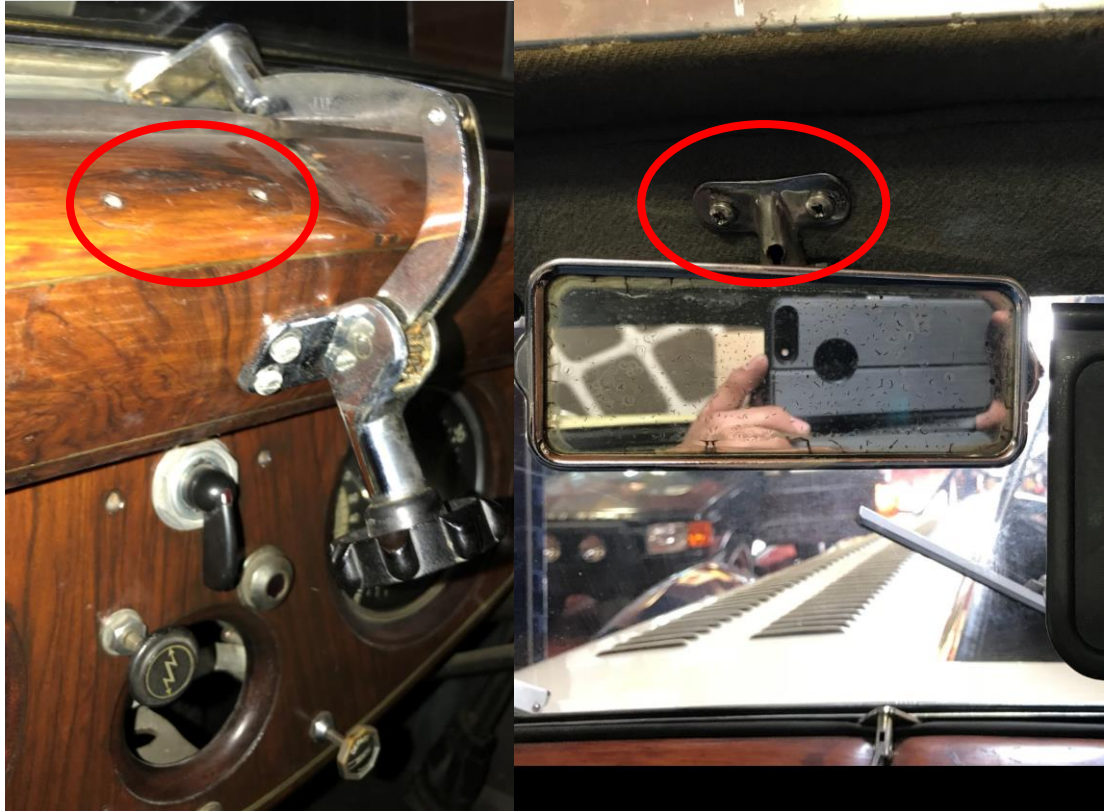
Was bedeutet nun hier **«original, gebrauchzeitlich, zeitgenössisch»**? Rückspiegel und Sonnenblenden sind offensichtlich nicht original (umgangssprachlich).

Hier stellt sich nun die Frage, **ob die Modifikation aus der Gebrauchsphase** (ein anderer Rückspiegel aus der Zeit der Gebrauchsphase bringt am Dachhimmel vorne montiert eine bessere Sicht nach hinten) **als original durchgeht**, oder ob sich hier nicht ein **herstellungszeitlicher Zukauf eines Rückspiegels** rechtfertigt?

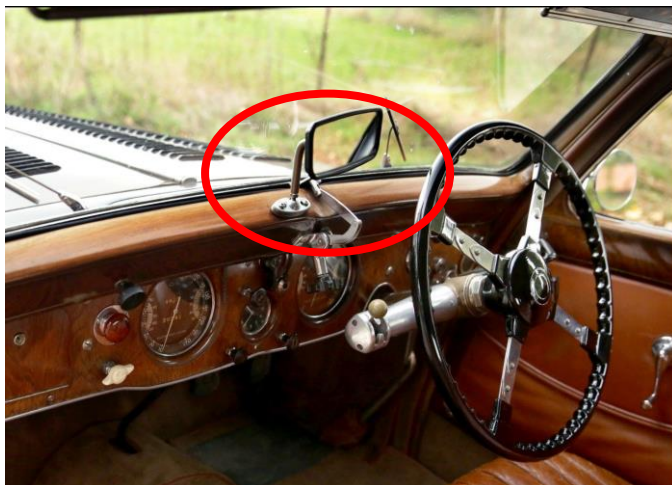
Foto des Interieurs des Artcuriel Lots 46 Rétromobile Paris, 10.02.2017

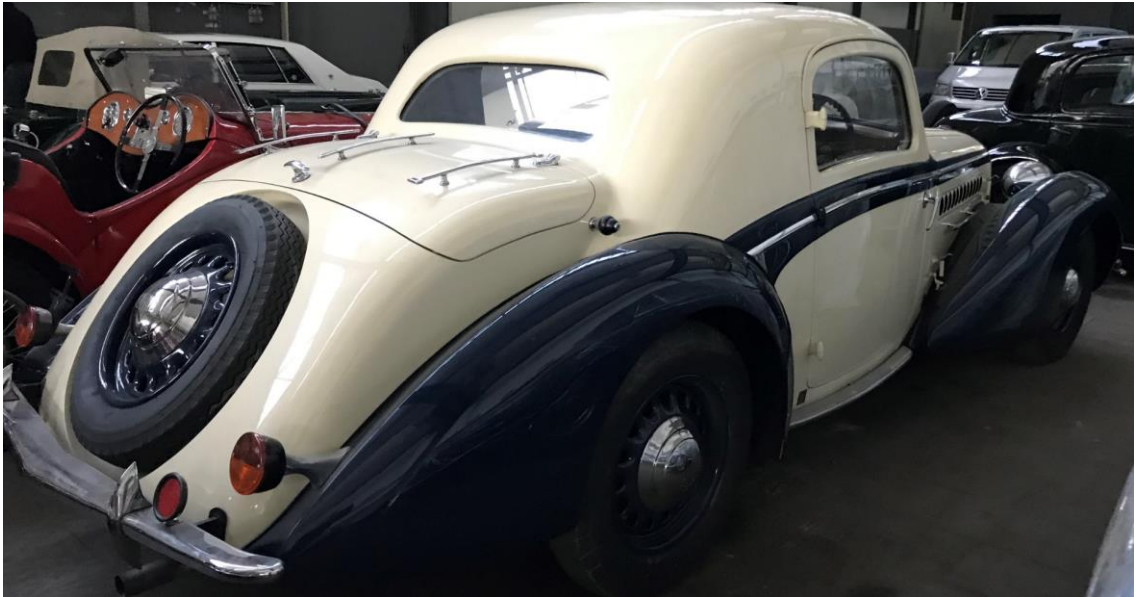
Foto meines Autos: Werkhalle in Teufenthal November 2017

Bei meinem Auto **fehlt die Reserveradabdeckung**. Es ist klar, dass Henri Chapron nicht mehr bemüht werden kann, mir für das verloren gegangene Teil **eine authentische, originalgetreue und historisch korrekte Ergänzung nach historischem Vorbild** nachzuliefern.

Ich werde mir somit von einem Fachspezialisten eine historisch korrekte Ergänzung nach historischem Vorbild produzieren lassen.

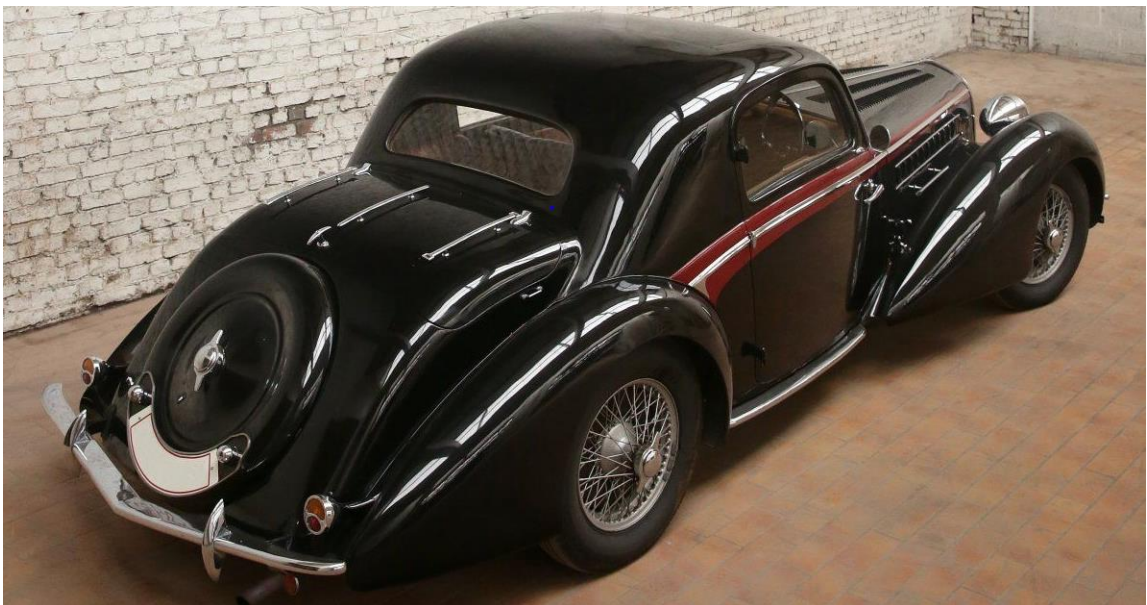
Foto des Artcuriel Lots 46 Rétromobile Paris, 10.02.2017

Anhand der nächsten zwei Bilder können die Begriffe «**authentisch / originalgetreu / historisch korrekt**» lanciert werden. Es geht dabei um diejenigen **Veränderungen**, die in der **Sammlungsphase** erfolgen, also ersetzte **Verschleissteile**, **Reparaturen** und **Ergänzungen nach historischem Vorbild**:

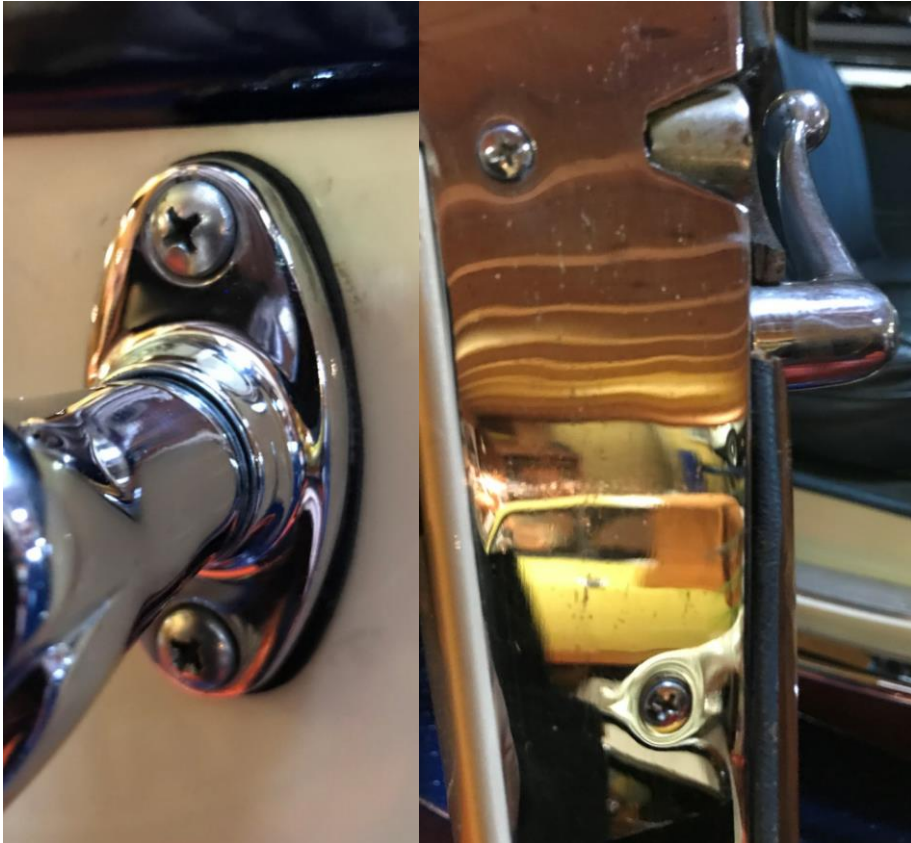
Mit gutem Glauben kann nun angenommen werden (evtl. lässt sich das im Laufe der Zeit noch beweisen), dass in der Carrosserie Chapron beim Bau meines Autos die Philips-Kreuzschlitzschraube den Gang über den Teich noch nicht geschafft hatte, **also ausschliesslich Schlitzschrauben verwendet wurden**. Ich würde mir also erlauben, das **Prinzip der Reversibilität hier im doppelten Sinn anzuwenden**.

Die beiden Fotos dokumentieren, dass die Kreuzschlitzschrauben-Ära rückgängig gemacht werden muss.

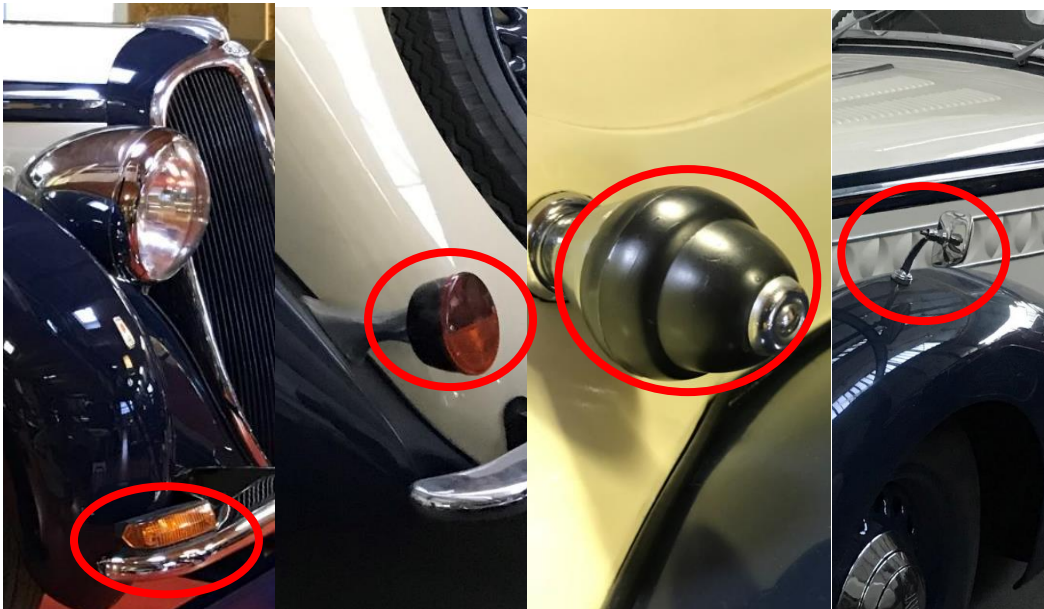
Bild 1: Blinker vorne entspricht in keiner Weise dem ursprünglichen Zustand des Fahrzeuges und fügt sich nicht harmonisch in die historischen Komponenten ein.

Bild 2: Die Rückleuchte eines Armeelastwagens ist keine Lösung für den schönen Tulpenfuss, auf dem sie montiert ist.

Bild 3: Den Seitenblinker schwarz einzufärben mutet komisch an. Das Scintilla-Gläschen wäre orange.

Bild 4: Den Rückspiegel auf der wunderschön inszenierten Kotflügelkante zu montieren, brauchte einigen Mut. Ihn dort entfernen zu müssen ärgert wegen dem Loch, das gebohrt worden ist.

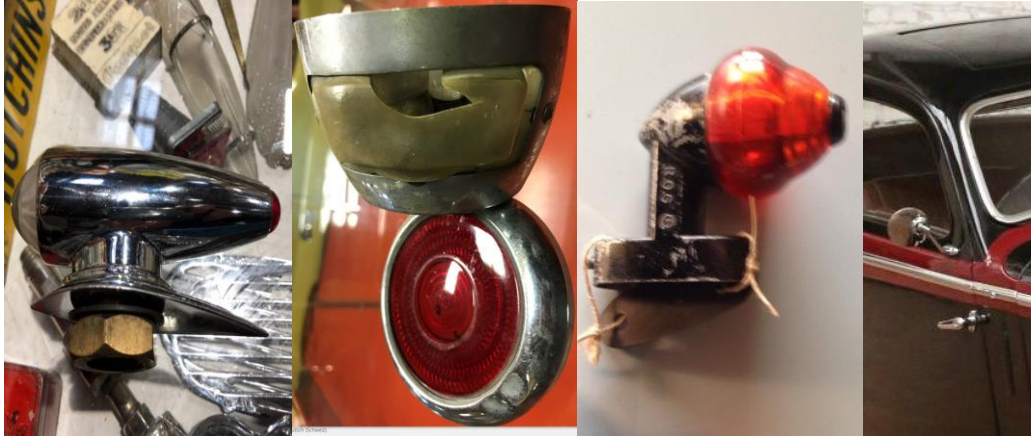
zeigt einen Blinker aus der Zeit, der zum Fahrzeug passen würde. Es muss nun sehr genau hingeschaut werden, wo dieser montiert wird, damit er den **Zulassungs- und Sicherheitsanforderungen** genügt.

zeigt das originale Rücklicht mit Nummernbeleuchtung. Zwei originale solche Leuchten konnten bereits gekauft werden. Sie haben Gebrauchspuren und werden nun **sachgerecht repariert** (elektrisch), ausgebeult und nicht neu verchromt. Die **Patina** soll bleiben.

zeigt die seitlichen Blinker-Gläser in der ursprünglichen Farbe. Sie sollen wieder als hintere Blinker funktionieren.

zeigt eine mögliche Lösung für das Rückspiegel-Problem. Das eilt nun aber noch nicht.

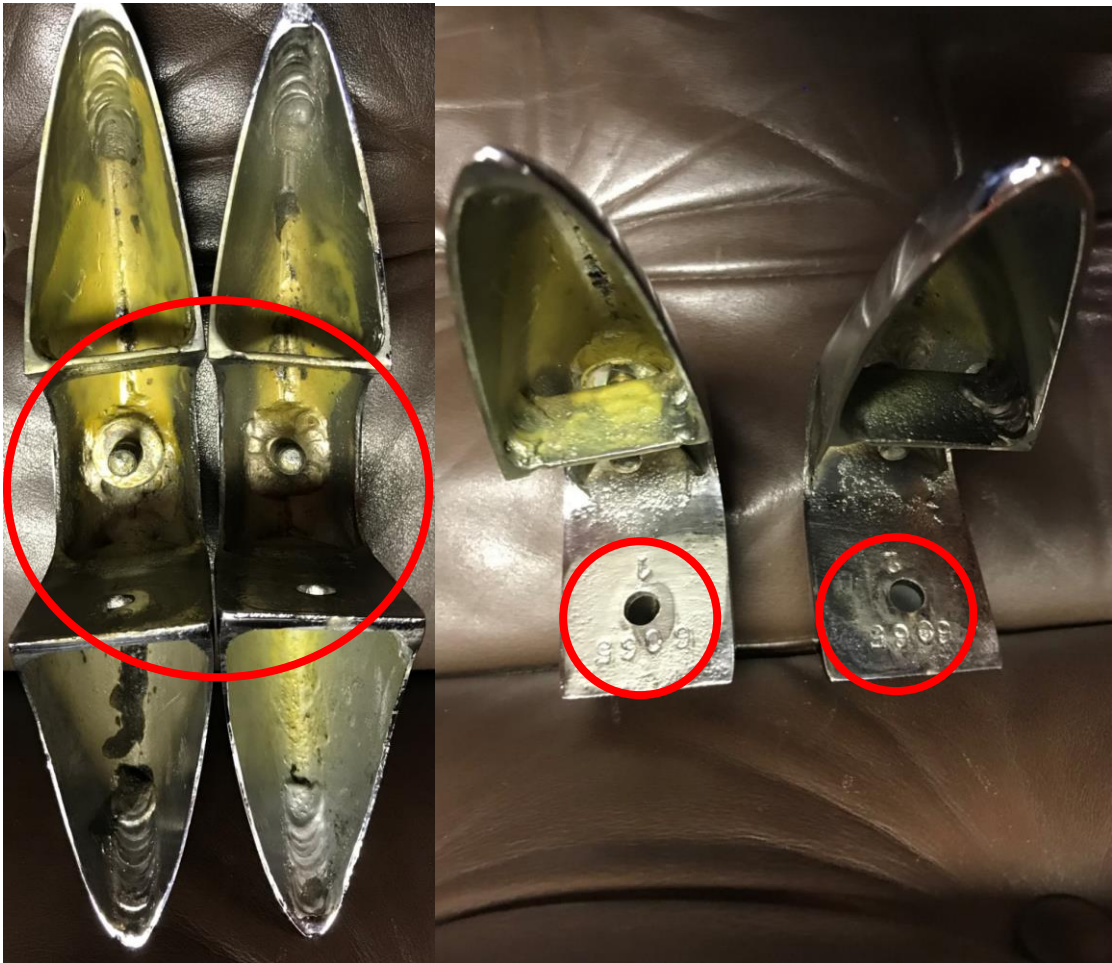
Die drei offenen Hörner sind nummeriert von 1 bis 3 und tragen alle die Carosserie-Nummer 6065 des Carosseriebauers Henri Chapron. Das vierte geschlossene Horn ist vier Mal so schwer, weil voll nachgegossen und verchromt ohne Nummer. Auf dem Foto ist auch klar ersichtlich, dass die Handarbeit von Chapron in der Anströmung der Knick-Neigung der vorderen Stossstange entspricht und eine korrekte Vertikalität garantiert:

Es wird ein viertes offenes Stossstangenhorn nachproduziert werden müssen.

Welche Methode angewandt wird, ist noch nicht klar. Es könnte sein, dass ein **begabter Spengler** nach Vorlage ein Horn produziert **oder dass ein 3-D-Drucker** ein Horn ausdrückt, das wir danach verchromen. Dabei kommt dann das **Markierungssystem** für neu eingebrachte Teile (wie beschrieben in der **Charta von Turin**) zum Einsatz. Das Teil müsste dann mit den Buchstaben **NB = «newly built» gekennzeichnet werden**: das Teil wurde so exakt wie möglich in Art und Material nach einem Originalteil kopiert und neu angefertigt.

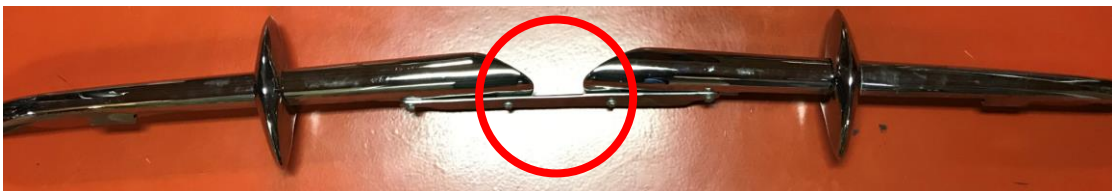
Die vordere Stossstange ist korrekt in der Mitte leicht geknickt, damit die Motoranwurfskurbel gut durchs Kühlergitter auf die Kurbelwelle passt.

Ist das realisiert, stehen die Stossstangenhörner auch in der vertikalen Achse gut am Fahrzeug.
