MODULABSCHLUSSARBEIT MODUL 5

Radaufhängung und Bremsanlage kontrollieren, diagnostizieren und reparieren

Delahaye 135-M Chapron Sport Coupé 1938

Rudolf Siegrist

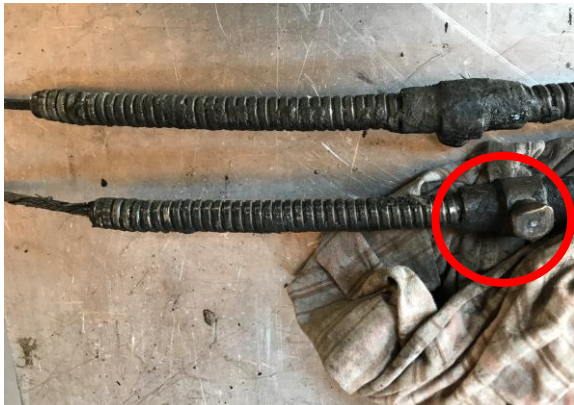
Bild 4a Bremsschleife mit Schmiernippel

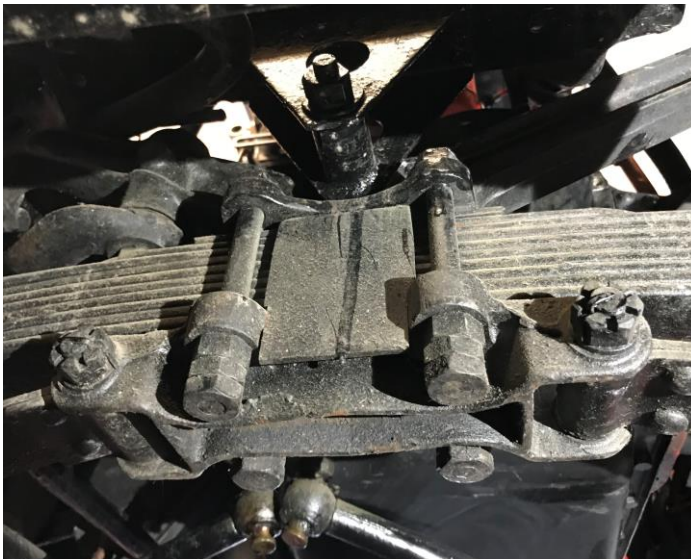
Bild 9a Schlüsselstelle, um evtl. Fahrzeug vorne höher zu legen

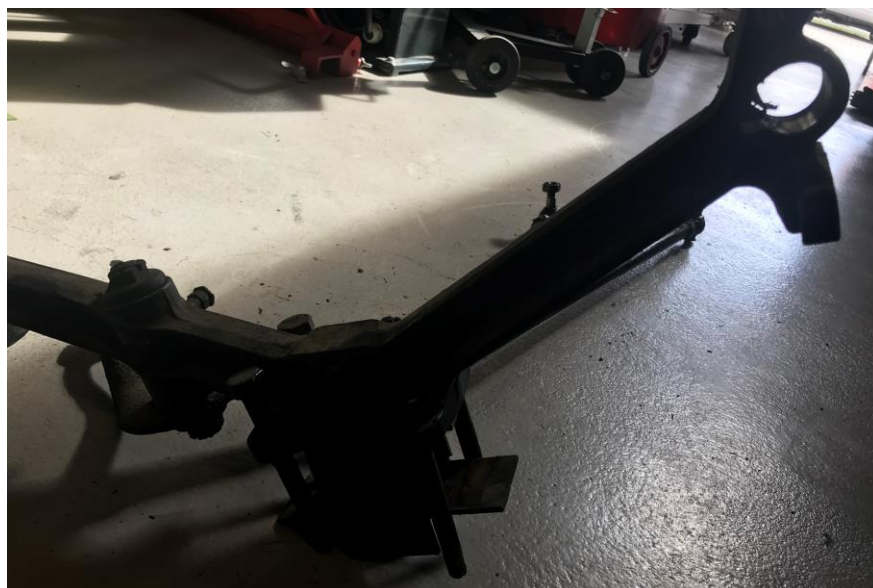
Hier nun also das Bild 12 des corpus delicti. Der Leser entschuldigt bitte die schlechte Bildqualität, die Sonne stand schon tief und unser Kräftespeicher war schon ziemlich leer, so dass nur noch wenig Energie für das Fotografieren zur Verfügung stand.

Bild 12 Querträger in der tiefstehenden Abendsonne.

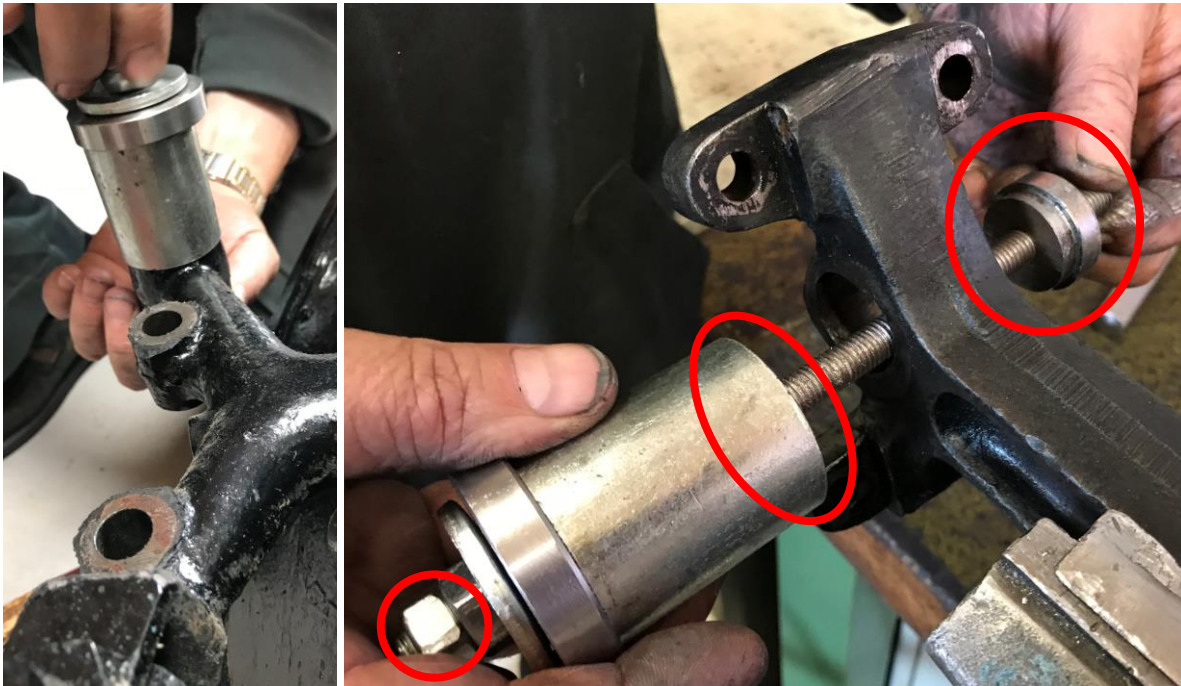
Bild 13a Spezialwerkzeug ist ... **Bild 13b** ... gefragt: verschiedene Radien führen zum Erfolg!

Während das linke Rohrstück auf dem Querträger beim Zudrehen der Gewindestange aufsteht, presst das rechte Stahlstück durch den Absatz mit den verschiedenen Radien die Lagerbuchse gegen links aus dem Querträger.

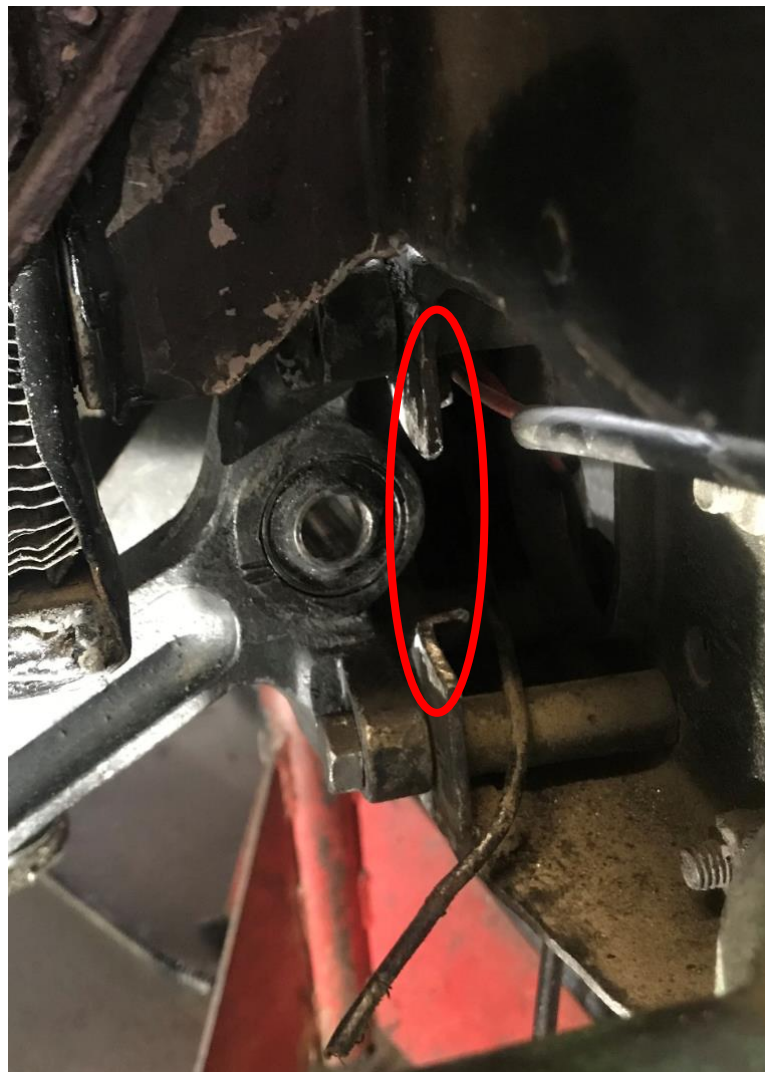
Bild 19 Die neue Lagerbuchse im Zoom! Das herausgetrennte Teil fehlt noch (rot).

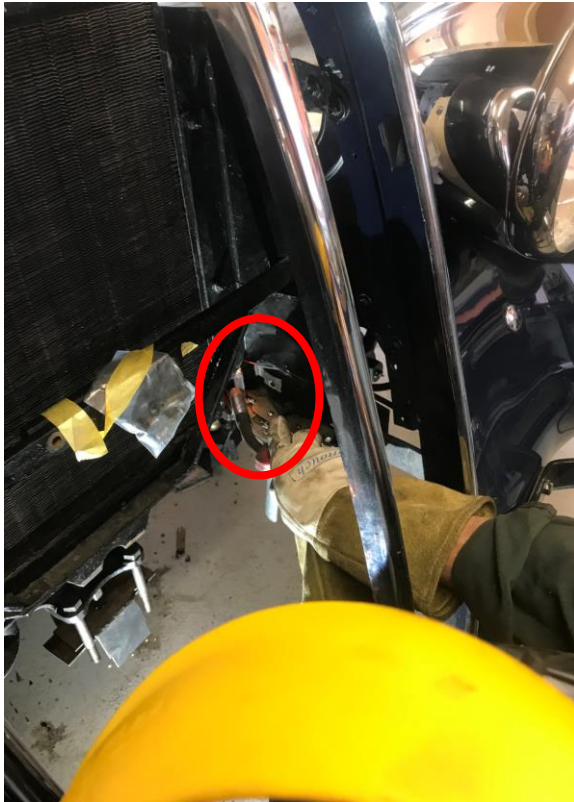
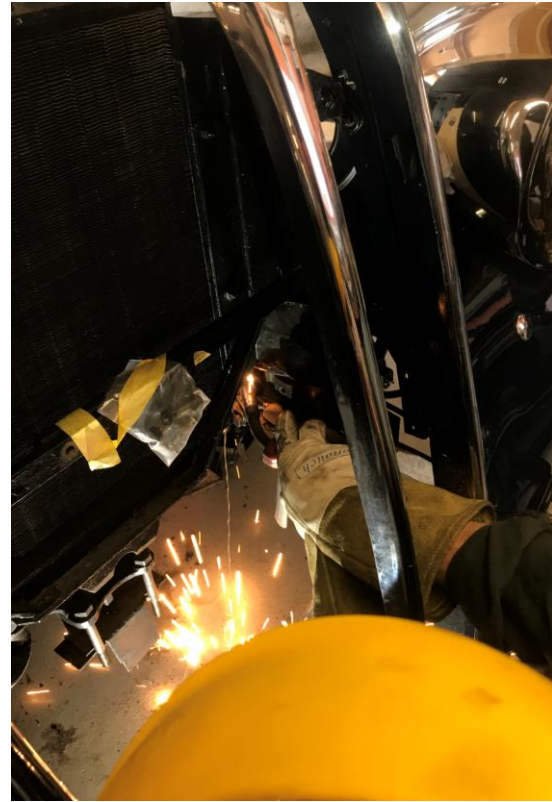
Bild 20a Meine Schweisskünste hätten ...

Bild 20b ... da noch nicht gereicht!

Unsere mutige Freveltat, das Heraustrennen der kleinen Längsträgerteile, wollten wir eigentlich für uns behalten und die Schandtat so gut wie es ging, ungeschehen machen. Arthur verschwand in der Folge mit dem halben Schweissgerät unter dem Auto und schweisste das Herausgetrennte wieder hinein, wie die folgenden zwei Bilder beweisen:

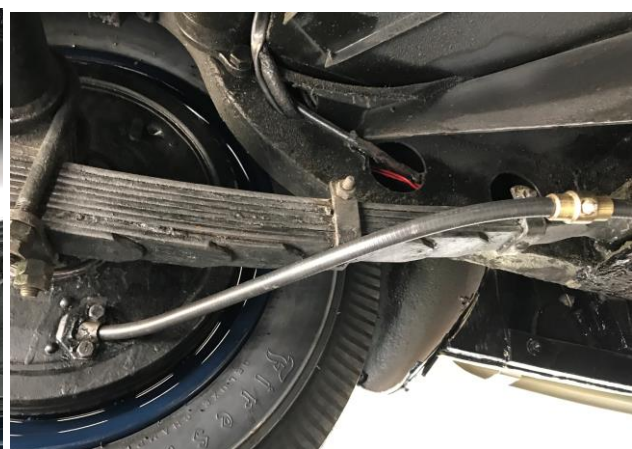
Bild 23b Neue Bremsseile machen glücklich!

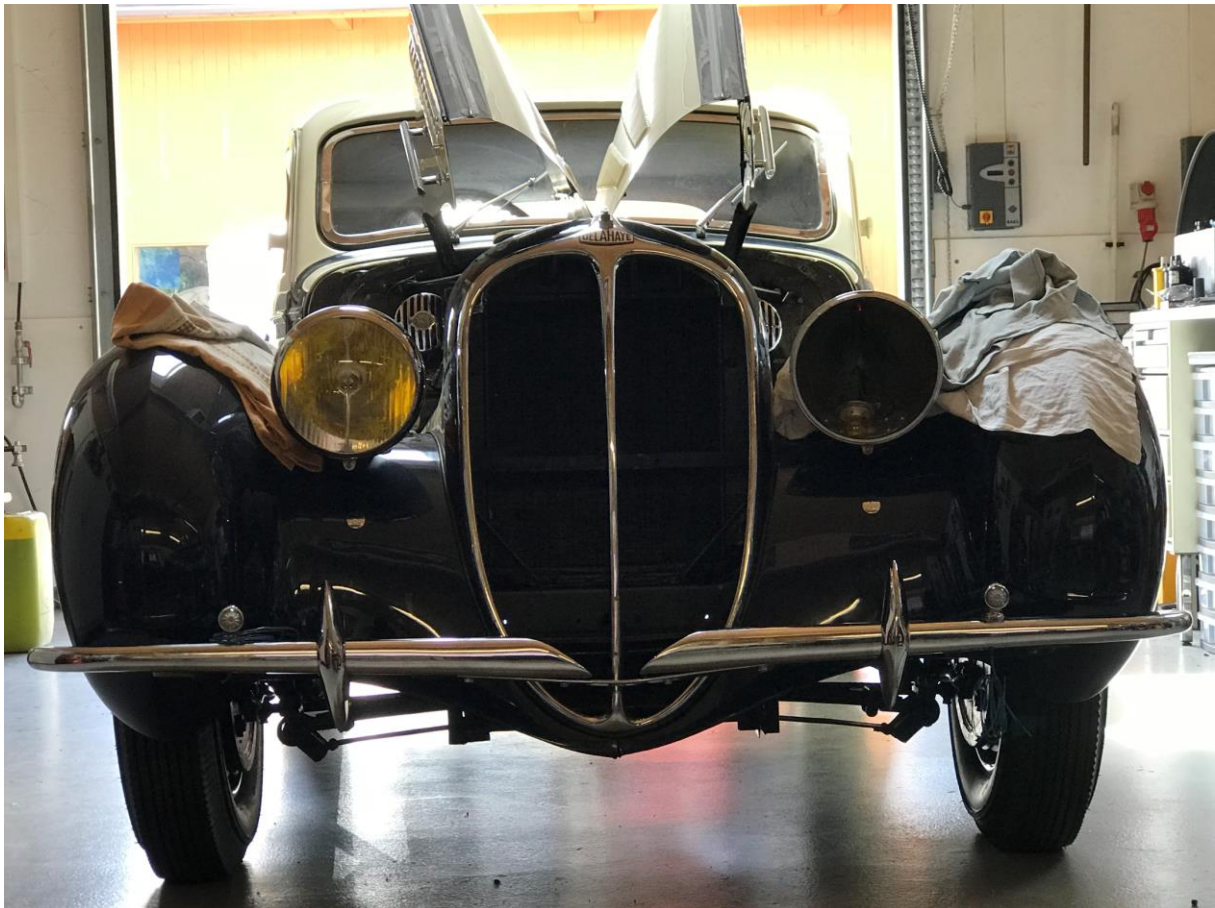
Bild 26 Der «Einäuger» steht wieder flott auf den Beinen: Sturz 3° plus!

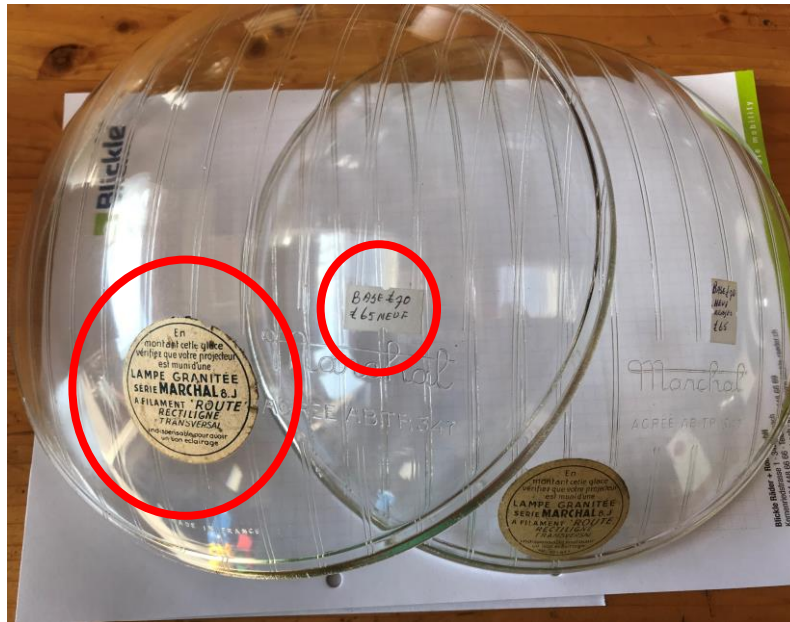
Bild 27 Jetzt heisst es Sorge tragen zu den vielleicht letzten Originalgläsern!? Billiger werden sie sicher nicht!?

Und wieder hat unser Delahaye-Spezialist Robert Temperli fürs Aufatmen gesorgt. Sein Lager in seiner Scheune in Gutenswil brachte Entspannung und unser Unglück in der damaligen Hektik konnte behoben werden: Robert konnte mir noch original beschriftete Gläser verkaufen (Bild 27).

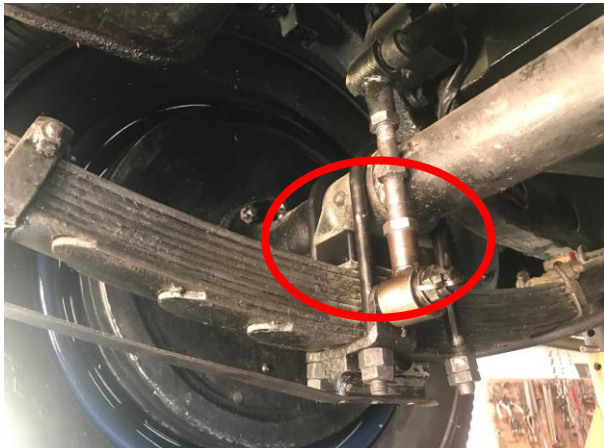
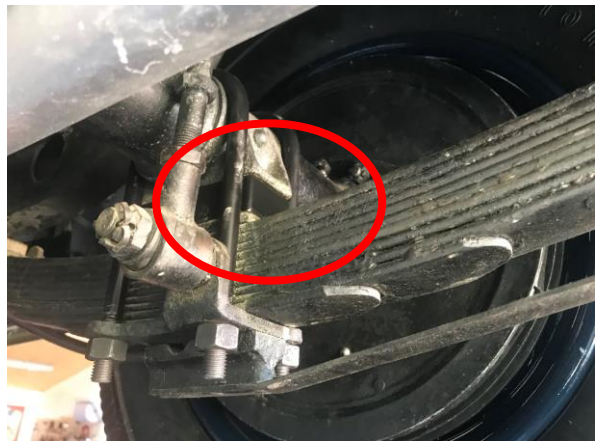
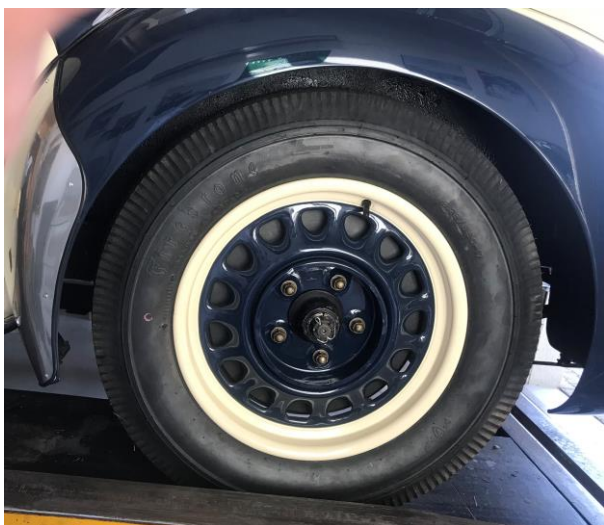
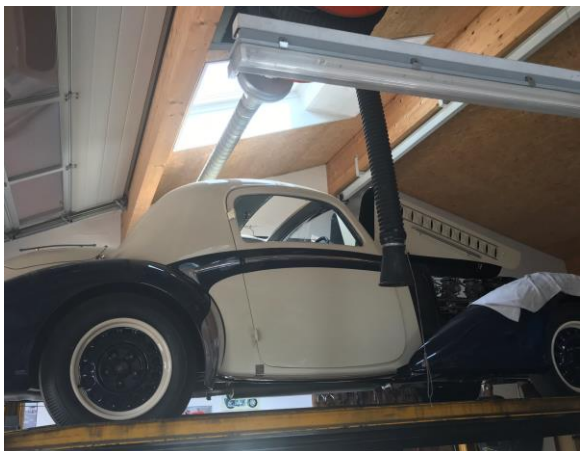
Bild 28a Links wie rechts legten wir den ...

Bild 28b ... Delahaye tiefer!

Bild 29a Das Resultat lässt sich auf ...

Bild 29b ... beiden Seiten sehen.

Hinten allerdings stand der Delahaye immer noch zu hoch. Wie sollten wir das Problem lösen? Vermutlich wurden die originalen Federn einmal gewechselt, die neuen sind nun noch zu wenig gespreizt, das ergibt sich ja dann erst beim Fahren. Die Federn also zu einem Blattfederspreizer zu bringen, drängte sich somit nicht auf. Wir entschieden uns für eine Zwischenlösung; die Blattfedern unterlegten wir mit geführten Alu-Klötzen, bis das Auto horizontal richtig stand (Bilder 28 bis 30).
